Pratiques de gestion bénéfiques (PGB) évaluées au projet Stepler-ruisseau Tobacco-Sud

- Cinq pratiques de gestion bénéfiques (PGB) sont actuellement évaluées dans le bassin versant Stepler-ruisseau Tobacco-Sud dans le cadre du projet d'Évaluation des pratiques de gestion bénéfiques (PGB) à l'échelle des bassins hydrographiques (ÉPB) d'Agriculture et Agroalimentaire Canada (AAC). Le bassin versant du ruisseau se situe à environ 150 kilomètres au sud-ouest de Winnipeg (Manitoba) et à l'intérieur du bassin hydrographique de la rivière Rouge. Au fil des 15 dernières années, de nombreuses études de la relation entre les pratiques agricoles, la qualité de l'eau et les quantités d'eau ont été effectuées dans ce petit bassin versant. Les données agronomiques et climatiques acquises dans le cadre de ces études ont été abondamment utilisées pour l'ÉPB.

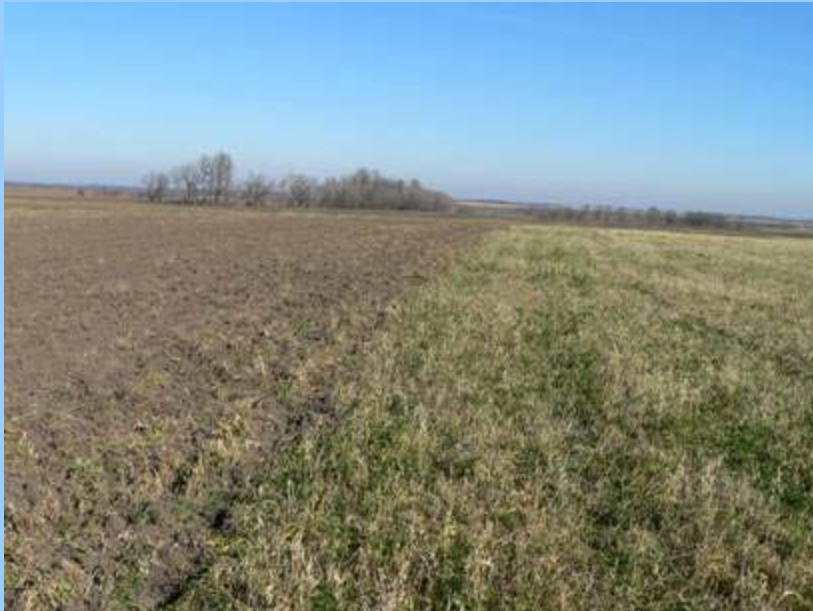
Conversion de terres en culture au fourrage

Cette photo montre la limite entre deux sous-bassins versants (champs F1 et F2 [CARTE](#)) auxquels sont appliqués des pratiques différentes. Les terres du bassin versant à droite ont été converties de la culture annuelle au fourrage. Le bassin versant sur la gauche reste consacré à la culture annuelle et a été labouré après la récolte (pratique habituelle du producteur). Le champ consacré au fourrage a été ensemencé d'une culture-abri d'avoine et on y voit la repousse de fin de saison après la récolte de la luzerne et de l'avoine. La quantité et la qualité de l'eau sont surveillées dans chacun des deux bassins versants afin d'évaluer l'incidence de la conversion de terres en culture au fourrage. Deux autres sous-bassins (champs F7 et F9 [CARTE](#)) sont surveillés aux fins de la même comparaison.

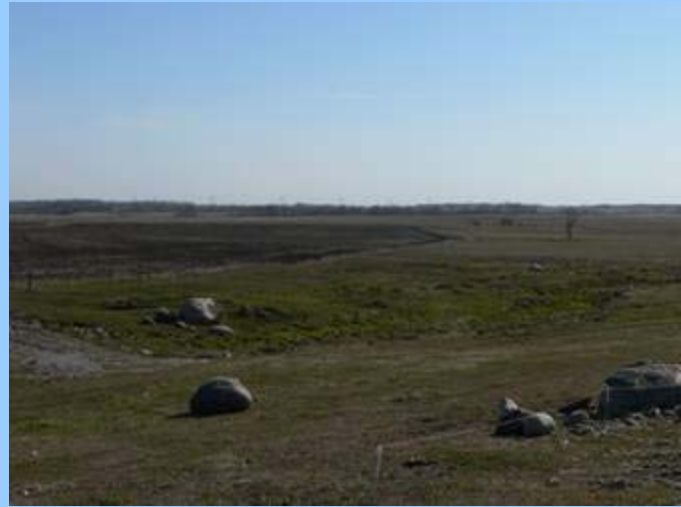
Gestion et amélioration des aires riveraines

Ces deux photos (ci-haut et à droite) montrent le sous-bassin (champ F5 [CARTE](#)) utilisé comme pâturage pour le bétail ainsi que comme corridor pour déplacer le bétail des aires de pâturage jusqu'à la cour de la ferme pour l'abreuver. Il y a en conséquence surpâturage des aires de pâturage et riveraine. Pour améliorer les aires riveraine, du cours d'eau et de pâturage, on a donné au bétail un accès limité au pâturage en introduisant le pâturage tournant et un système d'abreuvement à distance. Le sous-bassin n'est pas utilisé comme pâturage au-delà de la mi-août.

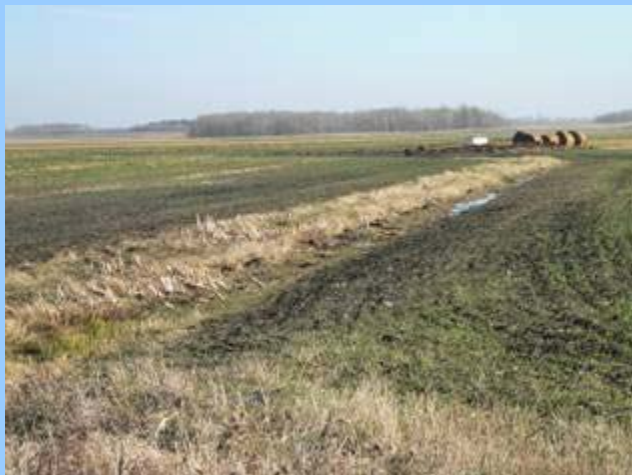
Le cours d'eau coulant dans le sous-bassin (champ F8 [CARTE](#)) montré sur la photo de gauche n'avait aucune aire tampon riveraine. Afin d'en améliorer la zone riveraine les berges ont été régalées pour accroître la largeur du cours d'eau. La photo a été prise peu de temps après l'ensemencement d'herbe sur la berge régalée. Le lit du cours d'eau n'a pas été surfacé afin d'en minimiser la perturbation. Le fourrage sera récolté à la machine et on ne laissera pas le bétail paître dans cette zone.

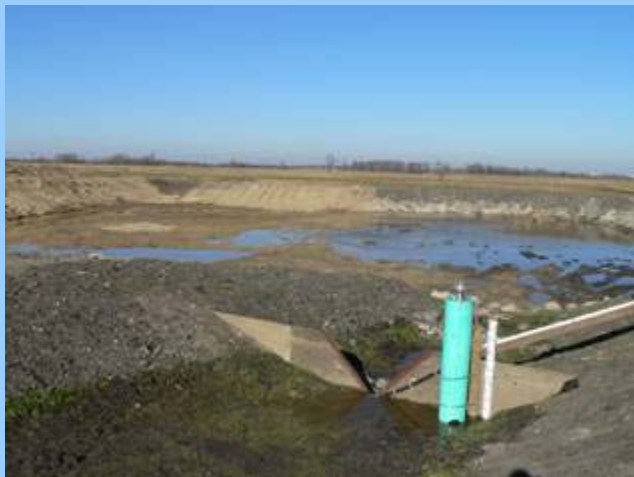
Étang de retenue du ruissellement provenant d'une aire de confinement du bétail

Un étang de retenue a été aménagé pour emmagasiner temporairement le ruissellement provenant d'une aire d'alimentation hivernale (champ F6 [CARTE](#)). L'étang est conçu pour l'emmagasinement d'environ 75 mm de ruissellement provenant de l'aire de confinement du bétail d'une superficie de 1,7 ha. On pourra y emmagasiner jusqu'à 1 mètre d'eau. La photo a été prise peu de temps après la construction de l'étang et la végétation commence à peine à y croître. On voit un déversoir et l'équipement installé pour la surveillance de la qualité de l'eau s'accumulant dans l'étang. Des échantillons d'eau seront prélevés en fonction du débit.

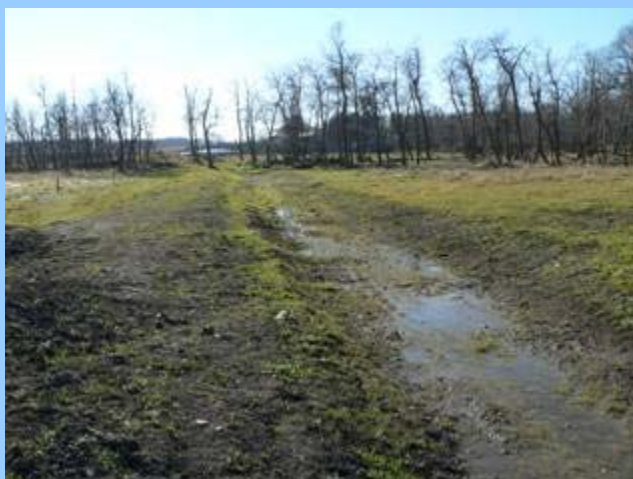
Cette photo montre le trajet du drainage depuis l'aire de confinement du bétail jusqu'à l'étang de retenue. Le drain principal et ceux courant à l'intérieur de l'aire de confinement ont été clôturés afin d'empêcher le bétail d'y pénétrer. L'étang devait être construit à une certaine distance de l'aire de confinement en raison du niveau phréatique élevé et de l'état du sol.

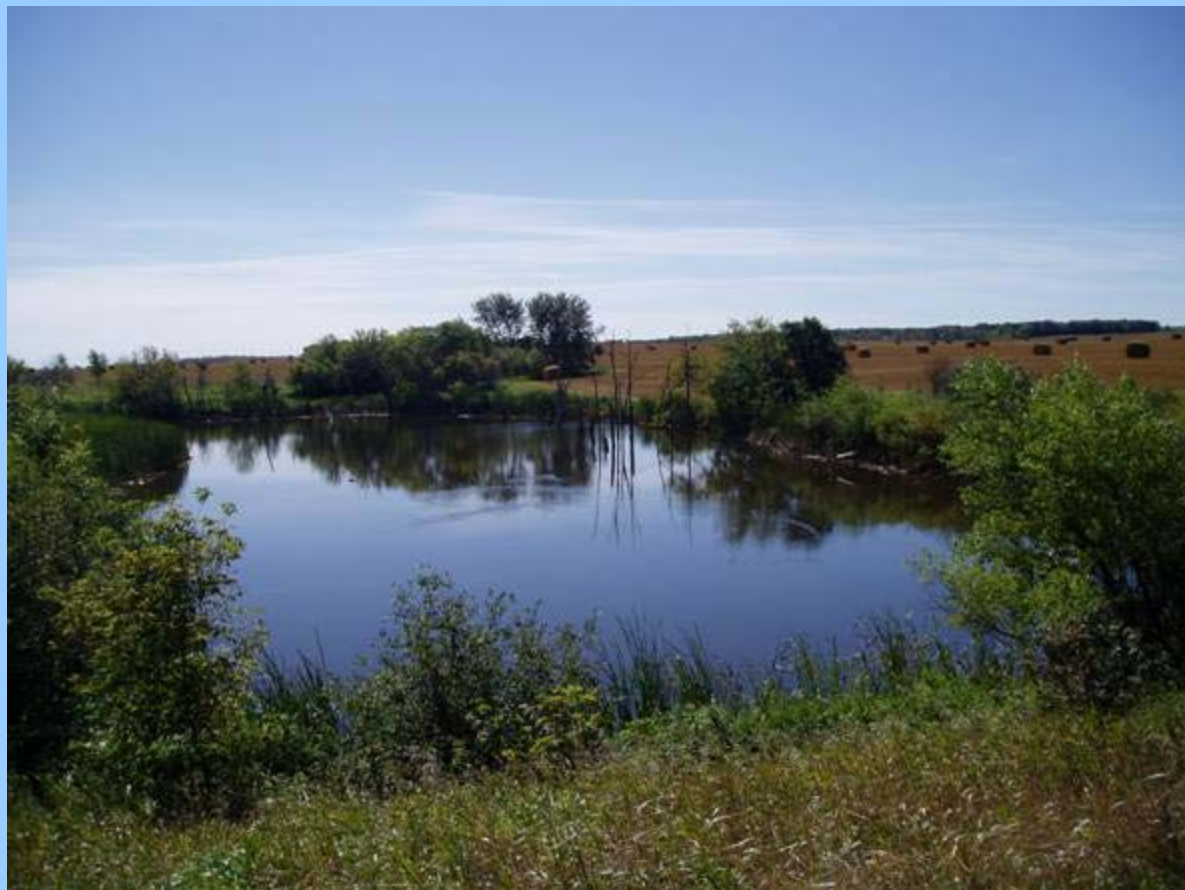
Utilisation de petits réservoirs pour abaisser la charge en éléments nutritifs à l'aval

On montre sur cette photo l'un des deux petits réservoirs dont les écoulements entrant et sortant sont surveillés et dont l'eau est échantillonnée afin d'évaluer leur incidence sur la charge en éléments nutritifs à l'aval. La surveillance du ruissellement a commencé peu de temps après la construction du réservoir au début des années 90 et l'échantillonnage de l'eau entrant et sortant du réservoir en 1999. Ce réservoir est situé à la sortie du bassin versant Stepler-ruisseau Tobacco-Sud et fournira des données sur l'impact cumulatif des PGB appliquées au bassin versant Stepler. Un deuxième site d'évaluation similaire, le réservoir Madill, est représenté sur la carte de localisation. [CARTE](#)

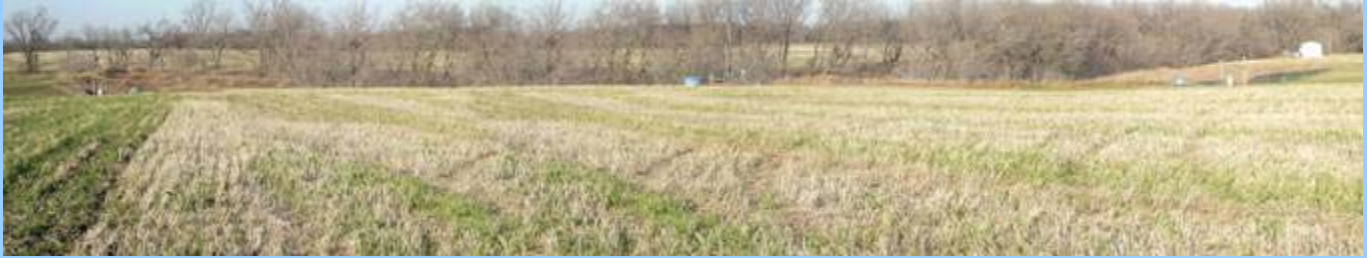
Ruissellement et charges en éléments nutritifs provenant d'un champ sans travail du sol et d'un champ préparé de manière classique

Cette photo montre deux sous-bassins versants (champs F10 et F11 [CARTE](#)) utilisés pour comparer le ruissellement et les charges en éléments nutritifs provenant d'un champ sans travail du sol et d'un champ auquel ont été appliquées les pratiques classiques de labourage. Le champ sans travail du sol se trouve à gauche. L'équipement de surveillance et d'échantillonnage de chacun des bassins versants est visible près du haut de la photo le long de la limite des champs. Le projet a été entrepris au début des années 90 et des pratiques de culture similaires ont été appliquées dans les deux sous-bassins pendant quatre ans afin d'y établir des conditions de base du ruissellement et de la charge en éléments nutritifs. L'un des sous-bassins (celui de droite) a ensuite été converti à la culture sans travail du sol.
